Batterieklemme

Berichterstattung - Supplier 1

Von: [redacted] Supplier 1
Gesendet: Montag, 18. August 2014 09:01
An: [redacted] coordination exemption 3
Betreff: Untersuchungsbericht

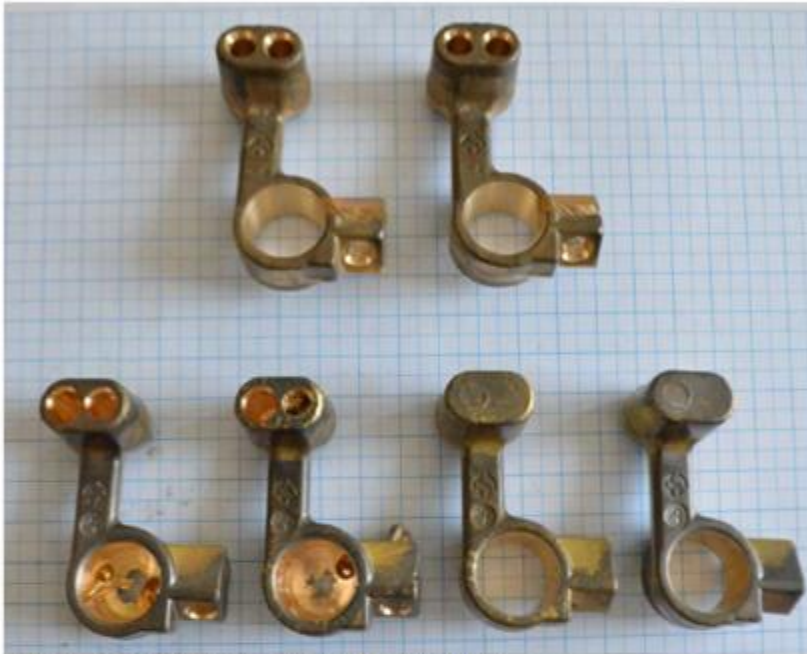
Abb. 2 Erhaltene Muster. Oben Z29, unten M57.

Z29 = CuZn39Pb2
M57 = CuZn42

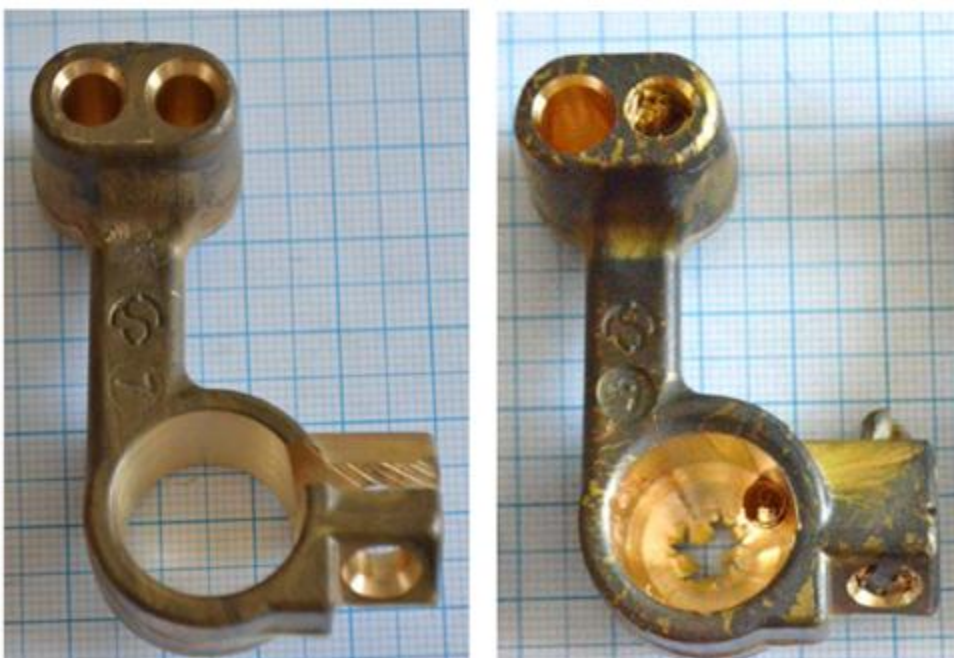
Abb. 3 Zwei Muster im Vergleich: Links Z29, rechts M57.

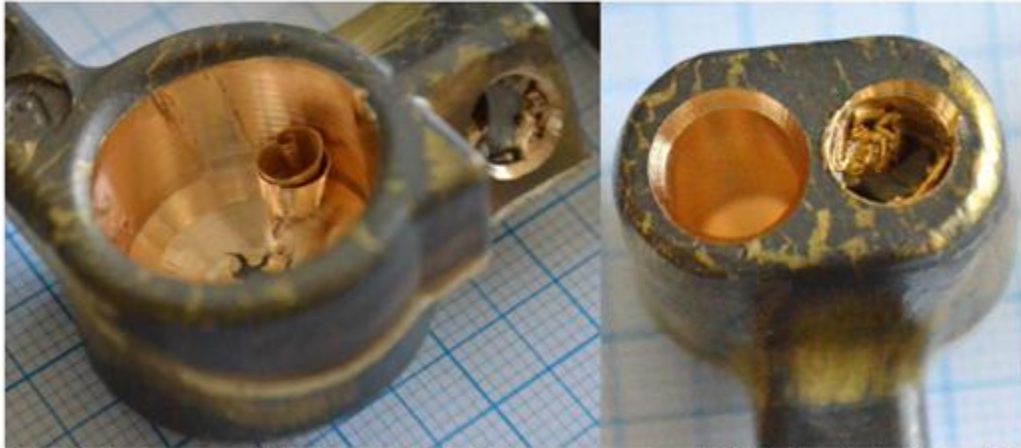
Abb. 4 Foto der unvollständig ausgeführten Bohrungen an einem M57-Muster. In den kleinen Bohrungen stecken jeweils Reste eines abgebrochenen Bohrers.

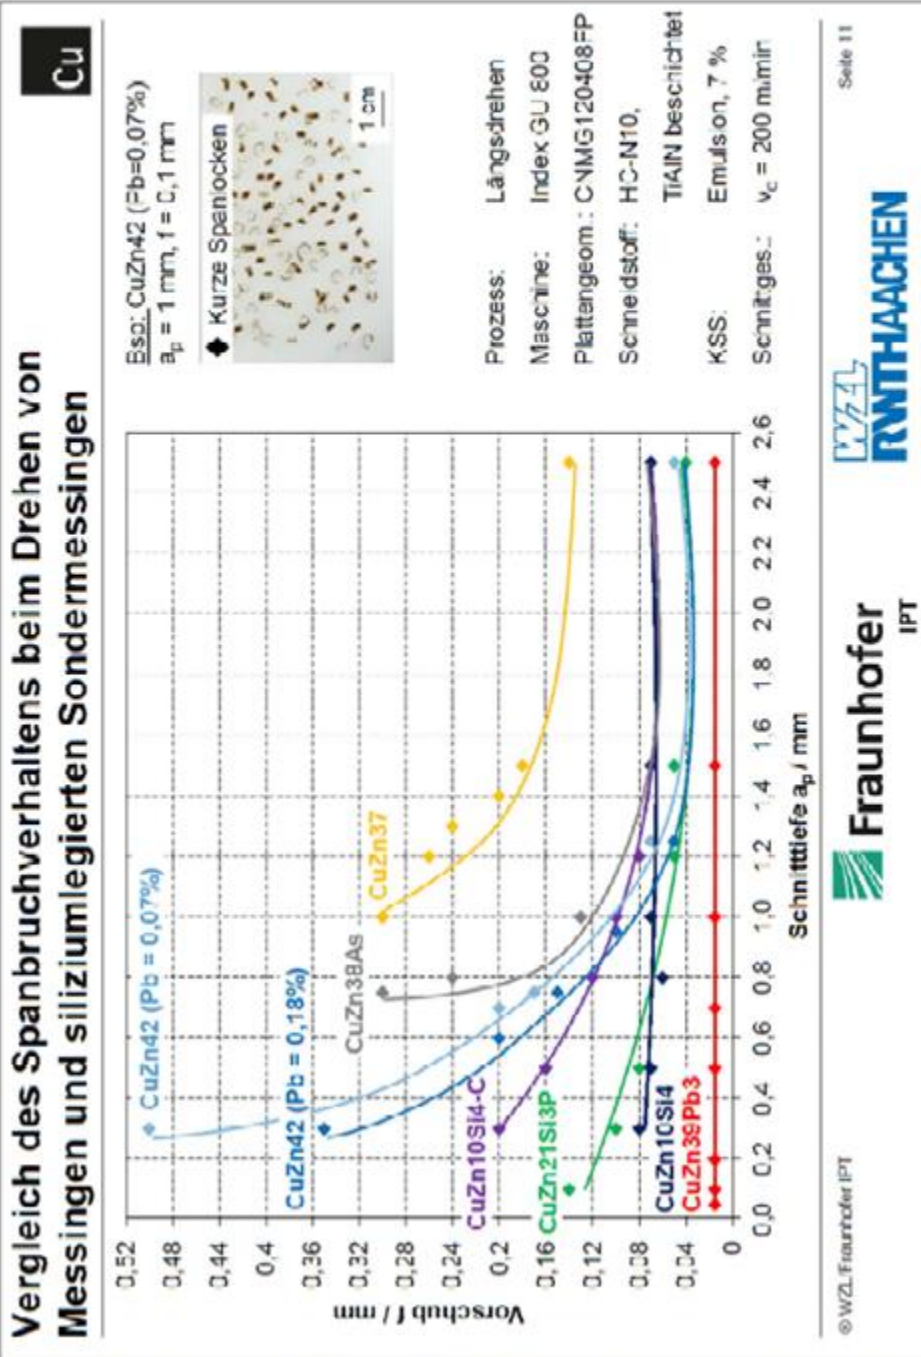
Abb. 1 Erforderlicher Vorschub und Schnitttiefe für kurze Spanlocken. Vergleich unterschiedlicher Werkstoffe. Folie aus: F. Klocke, D. Lung, C. Nobel: „Hochleistungsdrehen bleifreier Kupferwerkstoffe“, Workshop „Zerspanende Bearbeitung von bleifreien Kupferwerkstoffen“ des Deutschen Kupferinstituts DKI am 30.10.2013 in Stuttgart.
